# Suomalaiskylästä neuvostokyläksi

## Kurkijoen sotienjälkeisistä muutoksista

**From a Finnish village to a Soviet settlement. Post-war changes in Kurkijoki**

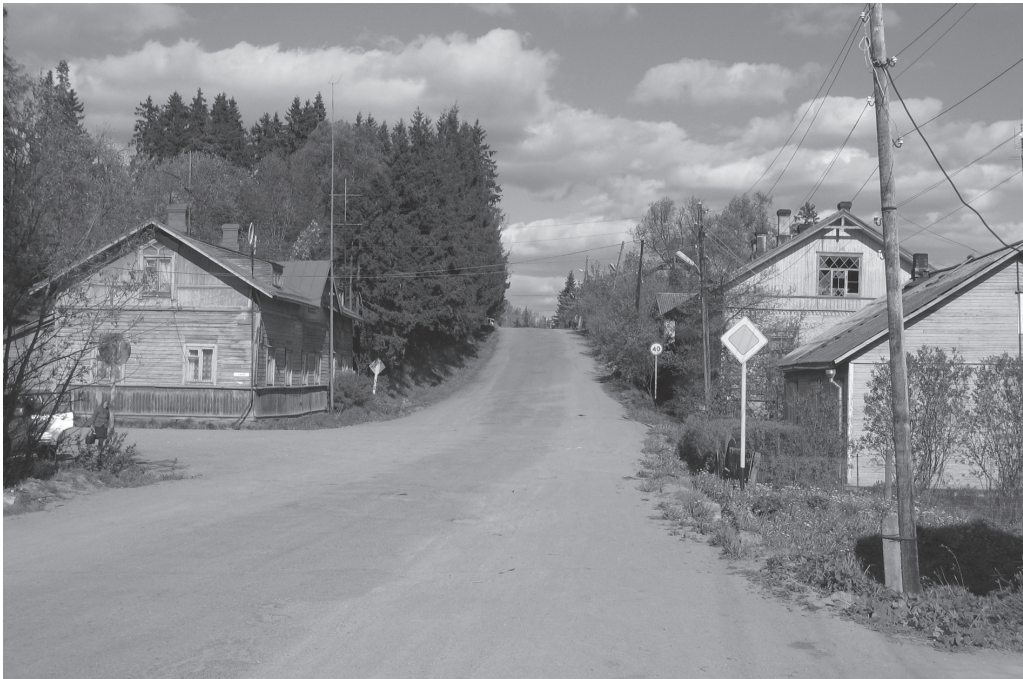
Kuva 1. Kurkijoen pääraitilla, nykyisellä Lenininkadulla, on säilynyt suomalainen ilme. Vasemmalla oli Suomen aikaan Johan Kaupin kirjakauppa, oikealla kunnanlääkärin talo; tie vie Lahdenpohjaan. Katua on ehdotettu suojeltavaksi "luonteenomaisena 1800-luvun lopun ja 1900-luvun alun asutuksen muistomerkkinä". Kuva Netta Böök 2005.

Picture 1. The main street of Kurkijoki, Lenin Street, has retained its pre-war, that is, Finnish character. In the house to the left there used to be a Finnish book store, and the house on the right belonged to the municipal officer of health. In the 2000's the street has been proposed the status of a historical monument from the late 19<sup>th</sup> and early 20<sup>th</sup> century. Photo Netta Böök 2005.

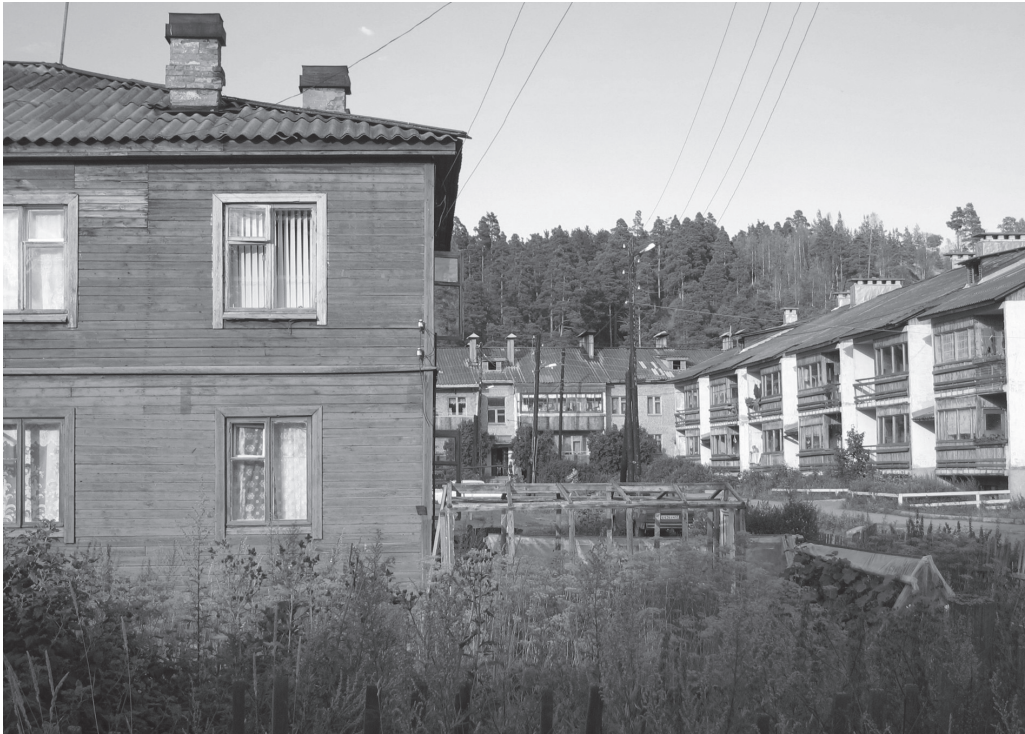
Kuva 2. 1970-luvun monenperheentalot Novaja-kadulla, entisellä Sepänkadulla, muodostavat uuden kerrostuman Kurkijoen kyläkuvasa. Betoni, laatat ja silikatiili ovat syrjäyttämässä puun rakennusmateriaalina. Kuva Netta Böök 2005.

Picture 2. Soviet multi-family houses from the 1970's, Novaya Street, constitute a new layer in the villagescape of Kurkijoki. Concrete, tiles and silicate brick are replacing timber as building materials. Photo Netta Böök 2005.

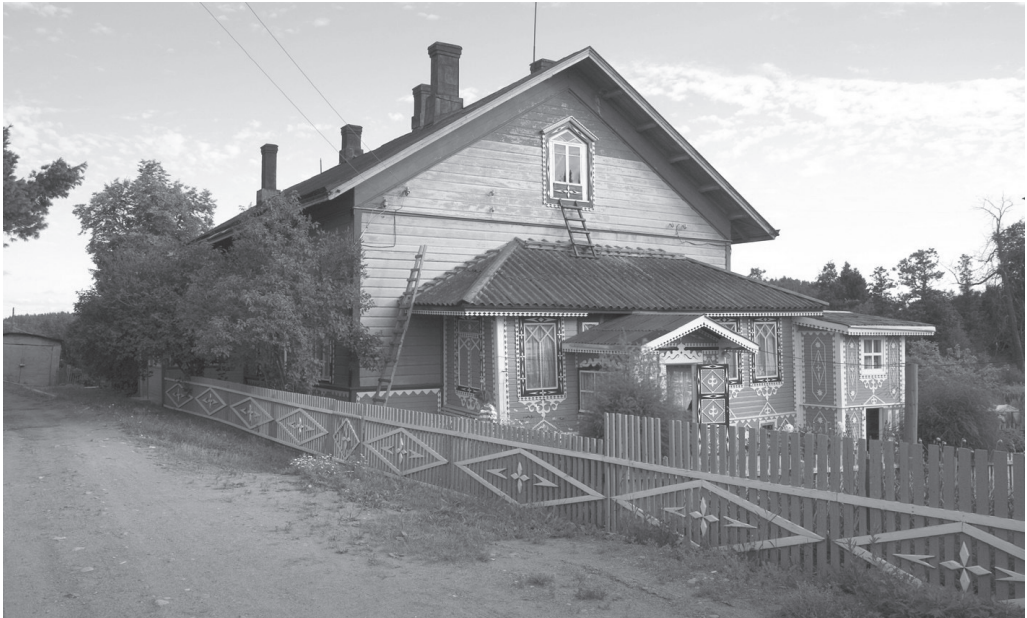
Kuva 3. Suomalaisen ja venäläisen rakennustaiteen vuoropuhelu: entisen maamiesopiston 1800-luvun lopulla rakennettu talo – presidentti Lauri Relanderin lapsuudenkoti – on saanut helein värein maalatun, lehtisahaleikkauksin koristellun kuistin. Tyypillisiä muutoksia suomalaisaikaisissa taloissa on vinolaudoitus, koristeellinen lehtisahakuviointi, kirkkaat värit ja fortuskaikkunat. Kuva Juhani Seppovaara 2005.

*Picture 3. Dialogue between Finnish and Russian art of building: One of the buildings of the former Finnish agricultural institute of Kurkijoki - the childhood home of Lauri Relander, president of Finland – has been provided with a new veranda, richly decorated with fretwork and bright blue paint. Typical post-war alterations in the Finnish houses are diagonal weatherboarding, decorative fretwork, bright-coloured painting, and windows with “fortuska” ventilation. Photo Juhani Seppovaara 2005.*
